熊本地震の記録

—— 全県透析施設に実施したアンケート調査から ——

赤塚東司雄*1 下條隆史*2 山田佳央*2 久木山厚子*3 山川智之*1

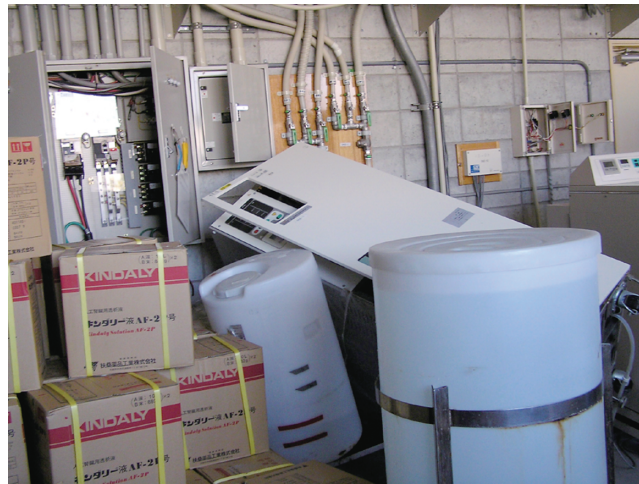
図 4 新潟県中越地震

また RO/供給装置の損壊は、どれも震度 6 強～震度 7 の強い揺れの地域の施設で発生していた（2004 年新

潟県中越地震における例（図 4）、2011 年東日本大震災における震度 7 地域の例（図 5, 6）、1995 年阪神淡路大震災における例、今回の熊本地震における例など）。

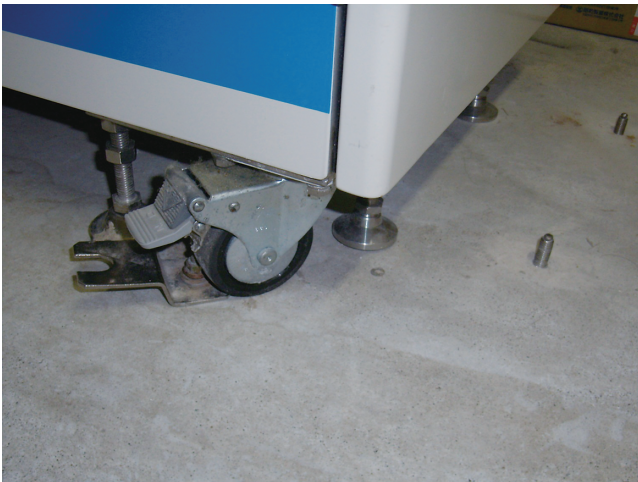
図 5 東日本大震災（震度 7 によるアンカーボルト固定の破損）

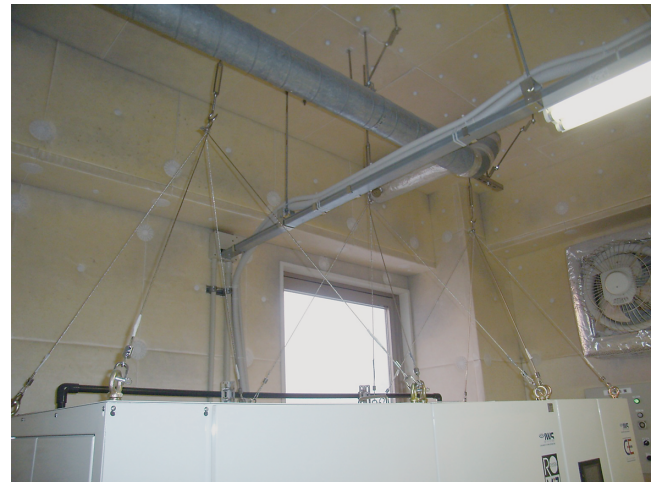
図 6 東日本大震災（震度 7 によるアンカーボルト固定の破損をレスキューした天井つりさげ固定）

†2 震度 7 のゆれに対応するためには、天井からのつりさげ固定を併用する。

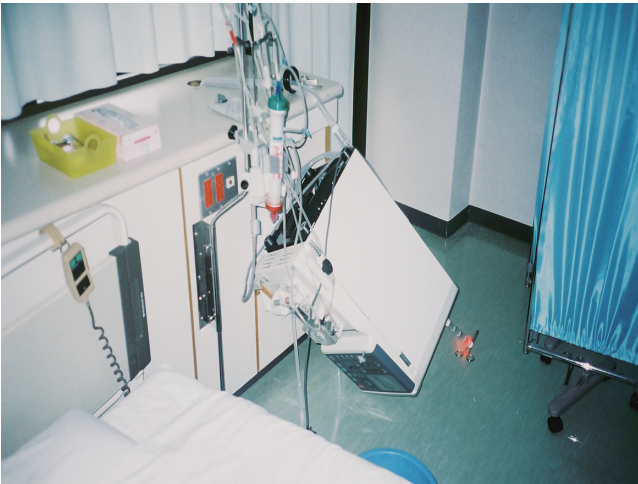
図7 福岡県西方沖地震

カウンター設置型患者監視装置の転落事故の歴史を振り返る. 最初の報告は1983年浦河沖地震における浦河赤十字病院の全台転落事故事例である⁶⁾. 次の報告は, 2005年福岡県西方沖地震の事例である(図7). どちらの事故も, カウンター設置型患者監視装置を固定せず, カウンター上にただおいていただけであった.

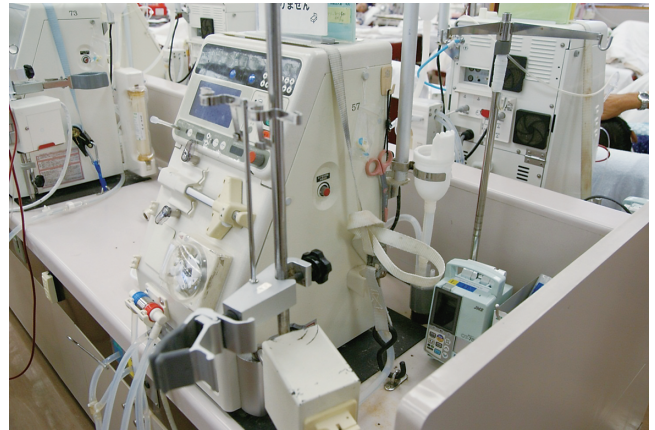
図8 カウンター設置型患者監視装置の固定
ベルト固定+台座に硬性のゴムマット。東日本大震災を乗り越える。カウンター設置型機械は転落なし。

8のように台座に硬性ゴムのゴムマットを敷き、ベルト固定により転落防止対策を取った。この施設は東日本大震災の震度6強の揺れに耐え、1台も転落させることなく乗り切った。こうして、カウンターに置くだけの状態から、カウンターに固定する方法へと進化した。

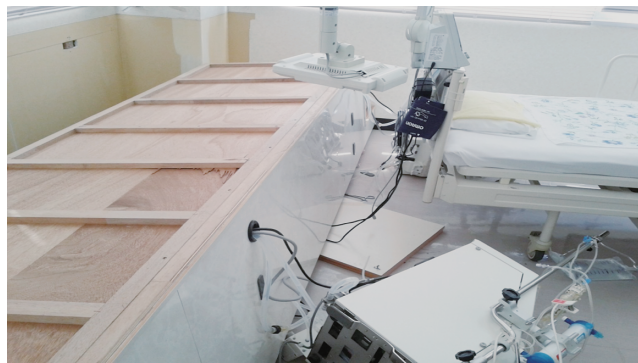
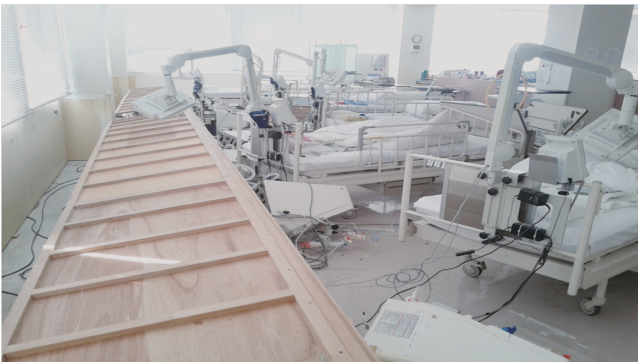
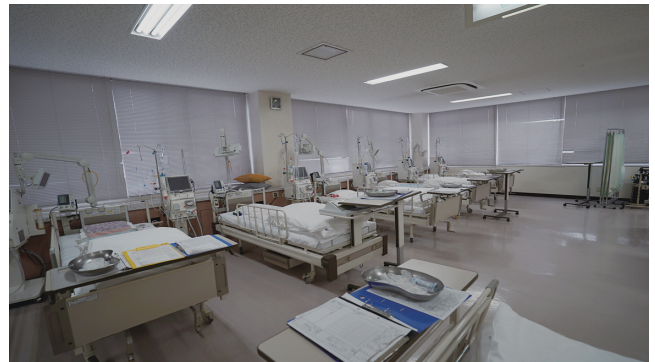
図9-3 平成28年熊本地震（7台のコンソールの
転落修理後 H 28.05.14）

しかし、今回の平成28年熊本地震において、震度7で揺れた施設は、この対策を忠実に守りカウンター

上に7台の患者監視装置を設置して固定した（図9-1～3）。患者監視装置は転落しなかったが、自重の大きさが震度7の激しいゆれに耐え切れず、カウンターごと崩落した。震度6強までは耐えたカウンターも震度7に対してはいかなる対策も十分な効果を上げることはできない。

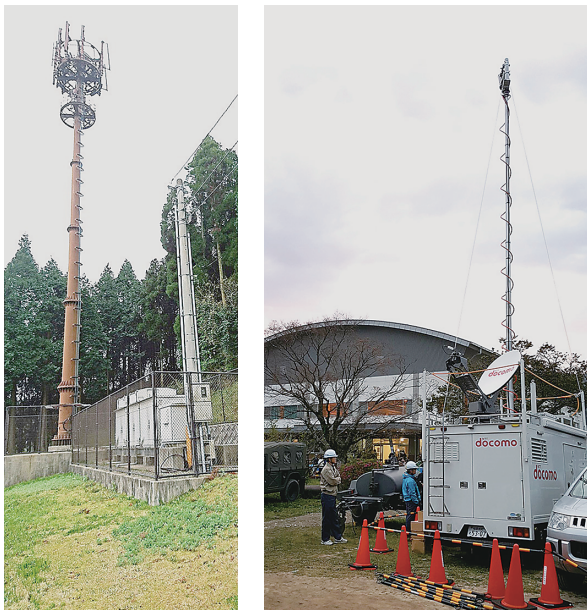
- ① 臨時基地局の設置：通信容量・キャパシティの飛躍的な増大
- ② 移動基地局の出動：一時的な通信容量のキャリアシステムの完備

通信容量を増大させ、さらに足りない場所へ移動することで簡便に通信容量を確保することができるよう
