7・13 新潟豪雨水害における透析施設の対応

key words : 水害, 集中豪雨, 高濁度, 断水, 給水

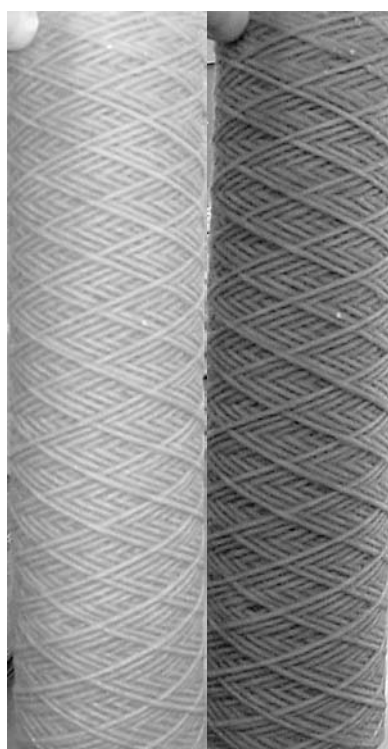
図1 汚染したプレフィルター (右)

各施設における水不足への対応は表 3 に示しましたが、①給水車による受水槽への給水 (B では 140 t におよんだ)、②透析液流量の減量、③透析時間の短縮、④デスポーザブル食器使用の給食、⑤飲料水にはミネラルウォーターを使用、⑥冷房の停止ないし制限などでした。また、透析設備に対しての影響としては、A, B, C いずれの施設でも、給水制限の間での水質汚濁が強く、水処理装置のプレフィルターの交換が必要になり、A, B においてはその後 1~2 カ月の間にさらにもう 1 回の交換が必要でした (図 1)。
